# COMUNE DI VARAPODIO

## MESSA IN SICUREZZA ED ADEGUAMENTO ALLE NORME VIGENTI IN MATERIA DI AGIBILITÀ ED IGIENE DELLA SCUOLA MEDIA

### Relazione Tecnica

versione	data	oggetto
1.0	08/07/2014	Progetto definitivo - esecutivo

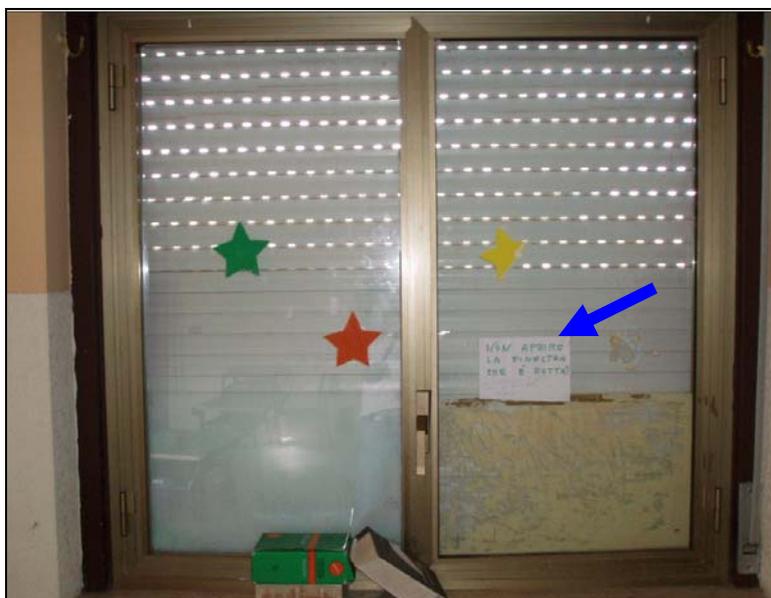
I sopralluoghi hanno messo in luce la necessità di intervenire urgentemente sugli infissi dell'edificio, in quanto (soprattutto al piano terra) risultano completamente danneggiati tanto da renderli inutilizzabili ed, ancor peggio, bloccati nelle aperture sia delle ante che delle tapparelle ovvero, al contrario, divelte tanto da non poterle serrare oltraggiando così le normali attività didattiche.

*Esempio classico di infisso impedito all' apertura sia delle ante che della tapparella*

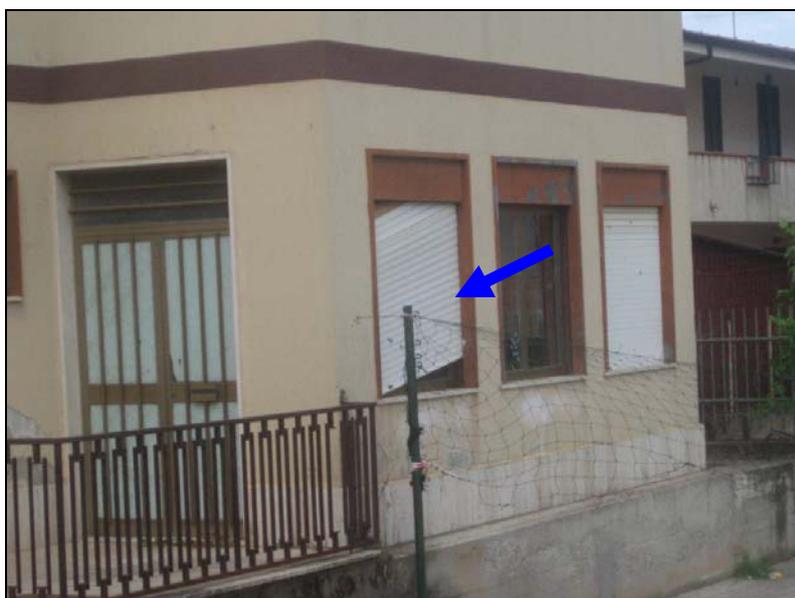
*Esempio classico di infisso bloccato con tapparella divelta*

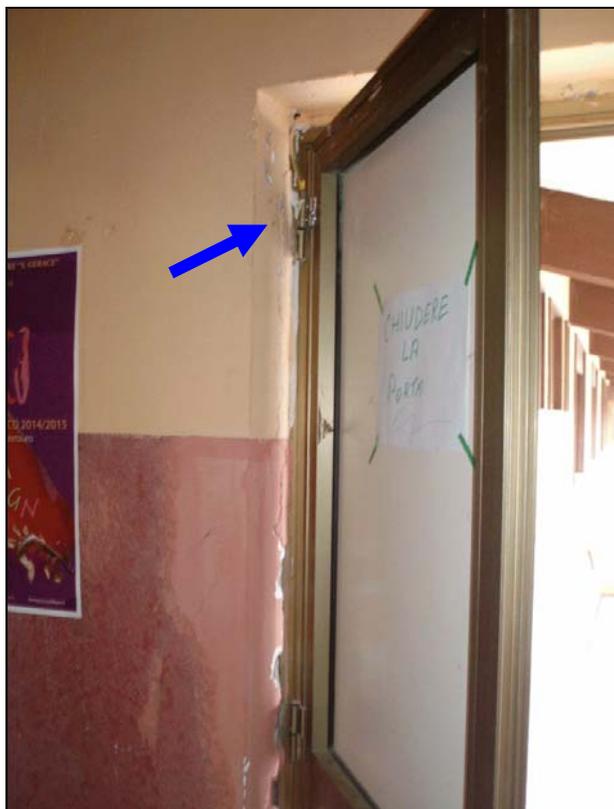
*Attuale porta dell'ingresso principale*

I sopralluoghi hanno evidenziato la necessità di sostituire la porta dell'ingresso principale, ormai quasi divelta, con un portone a doppia anta, munito di maniglioni antipanico con necessità, quindi, di invertire il senso di apertura.

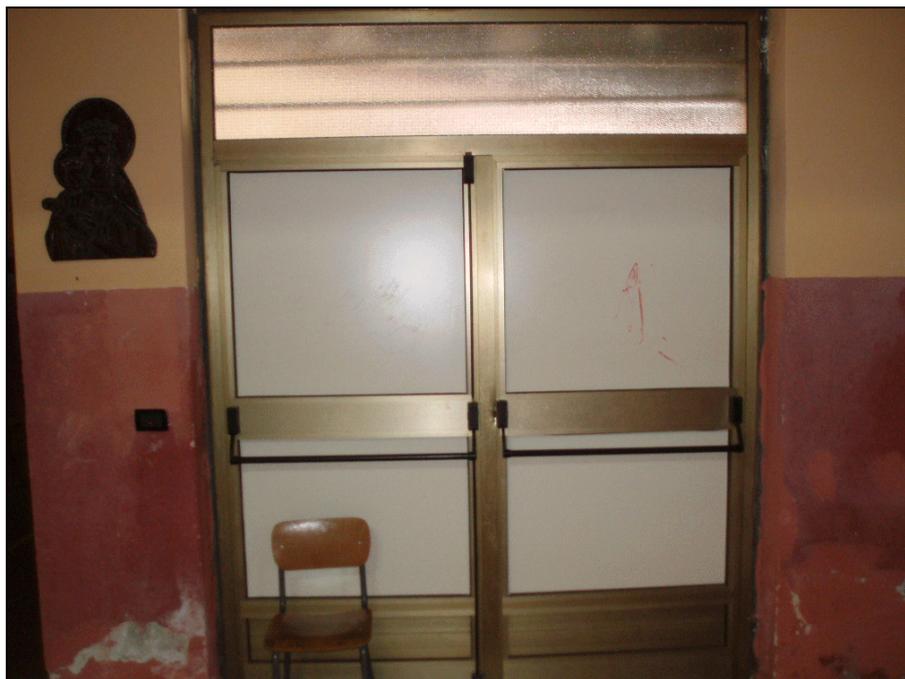
*Punto di uscita d'emergenza al P.T.: attuale porta denominata "P5"*

Un intervento di manutenzione ordinaria verrà destinato all'unica uscita di emergenza attualmente "quasi in esercizio" al piano terra, denominata in questo progetto "P5", la quale necessita del riassetto del telaio nonché sostituzione totale dell'apparato "antipanico" visibilmente danneggiato.

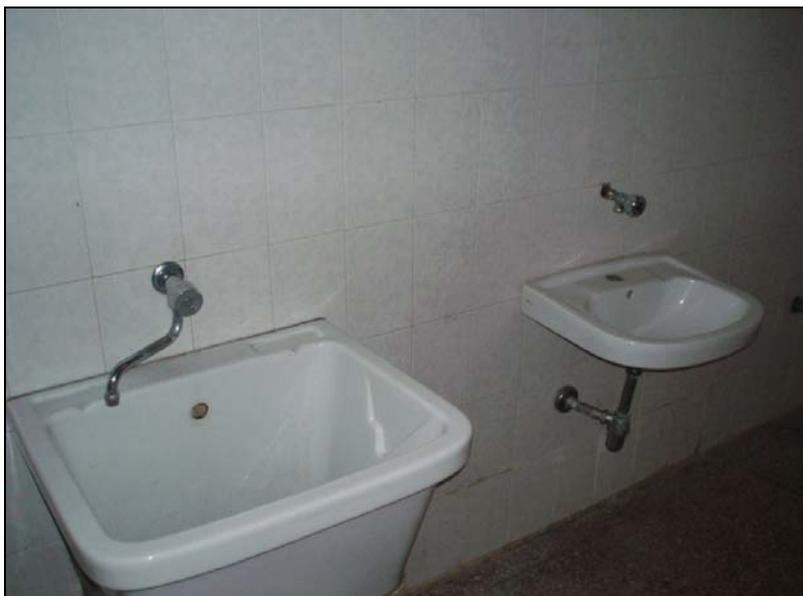
I servizi igienici in genere si presentano con evidenti carenze di tipo igienico/sanitario (non ci sono tavolette copriwater, tappi di ispezione per le vaschette, accessori per la distribuzione di saponi lavamani, ecc.) nonché tubazioni di carico/scarico danneggiati od anche ostruiti. La maggior parte delle porte, sia interne che esterne dei locali igienici, sono da sostituire poiché divelte, bloccate ovvero pericolanti. Precisamente al piano terra verranno sostituite tre porte rispetto ai quattro bagni presenti, indicate nell'apposita tavola con P6, P8 e P9; al primo piano, invece, verranno cambiate le porte indicate nell'elaborato specifico con P1, P2, P3, P4, P10, P7, P8, P9.

*Esempio di sanitari esistenti privi di accessori importanti*

La scelta perseguita in questo progetto è nella totale sostituzione, tranne in alcuni casi (servizi igienici al primo piano) nei quali è stata eseguita una recente manutenzione straordinaria, dei sanitari e/o integrazioni di altri necessari a mantenere condizioni salubri.

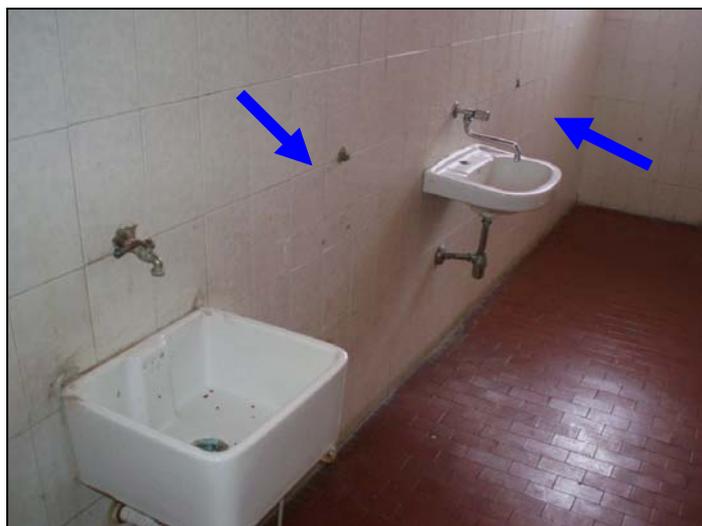
*Esempio di lavabo mancante con gli accessori che ne compete*

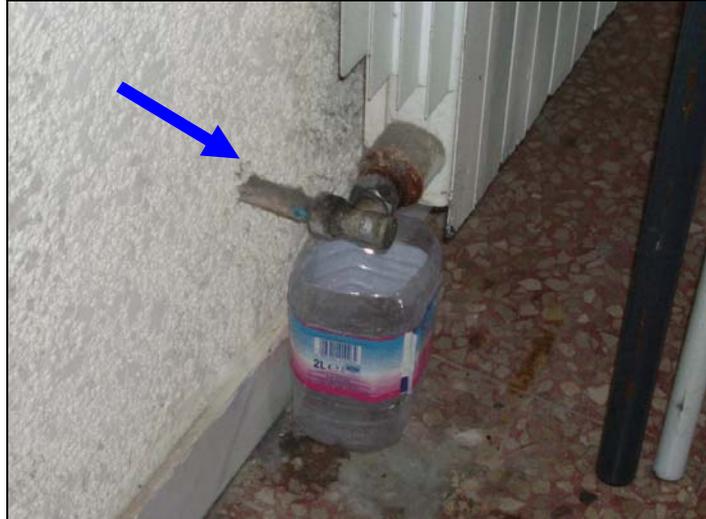
In particolare si è riscontrato, su alcuni caloriferi, la presenza di piccole perdite idrauliche ovvero la mancanza di qualche accessorio necessario ad isolarlo dall'impianto (rubinetti di mandata/uscita per esempio). Solo qualche singolo caso ha evidenziato l'assenza totale dello stesso calorifero nonostante vi siano presenti i collegamenti alla rete.

*Esempio di perdita idraulica presente nei caloriferi*

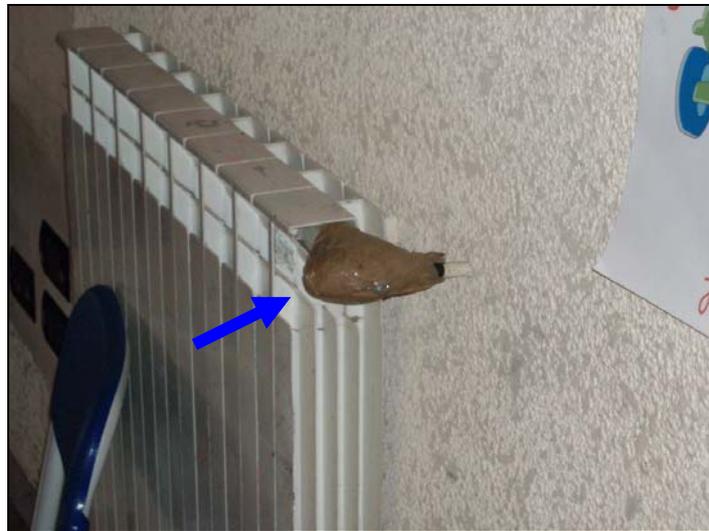
*Esempio di accessori mancanti per isolare il calorifero*

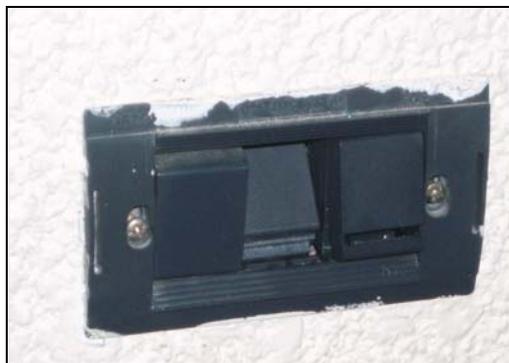
*Esempio interruttore danneggiato da sostituire*

Per quanto attinente agli impianti illuminotecnici va solo segnalata la necessità di una piccola manutenzione ordinaria su alcuni interruttori danneggiati.

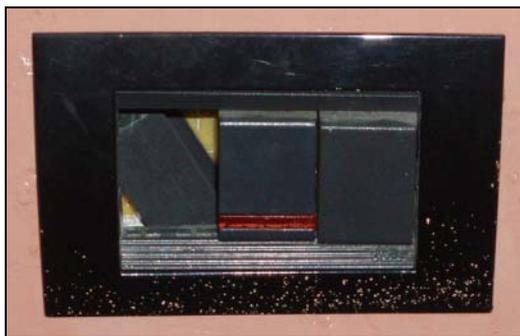
*Esempio interruttore danneggiato da sostituire*

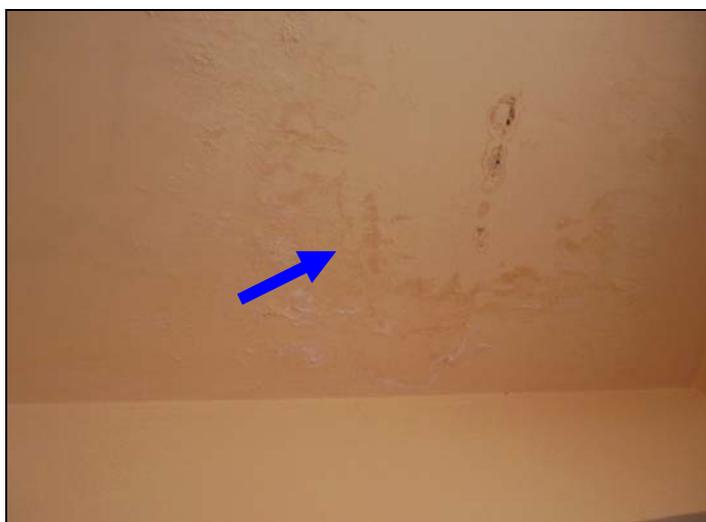
Nel sopralluogo effettuato non è passata inosservata certamente l'umidità presente lungo la mantovana perimetrale con evidente carbonatazione del calcestruzzo nonché imminente pericolo di distacco degli intonaci a causa della stessa che, resasi responsabile dell'ossidazione delle armature, ha provocato il loro rigonfiamento con conseguente distacco degli intonaci. In alcuni casi le infiltrazioni si sono estese anche all'interno dell'edificio con evidente danneggiamento delle rifiniture.

*Presenza di infiltrazione in prossimità della mantovana esterna*

1. distacco dell'intonaco pericolante e fatiscente;
2. rimozione di eventuale copriferro distaccato;
3. posa di prodotti chimici in grado di arrestare l'ossidazione dell'acciaio;
4. ripristino delle parti ammalorate della struttura con malta adeguata ed additivi antiritiro;
5. impermeabilizzazione superficiale con guaina bituminosa e protezione della stessa contro gli agenti atmosferici;
6. intonaco dell'intradosso della mantovana
7. posa perimetrale di scossalina di protezione in metallo;
8. posa di pluviali per canalizzare le acque fino al piano campagna.

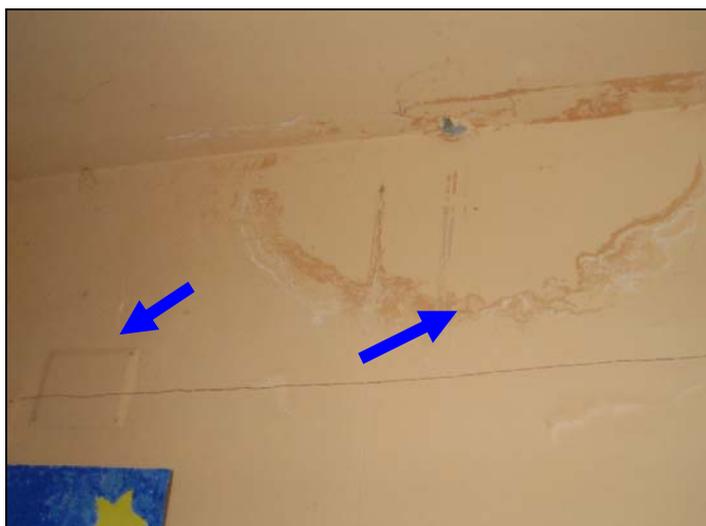
*Presenza di infiltrazione in prossimità della mantovana esterna con potenziale compromissione dell'impianto elettrico*

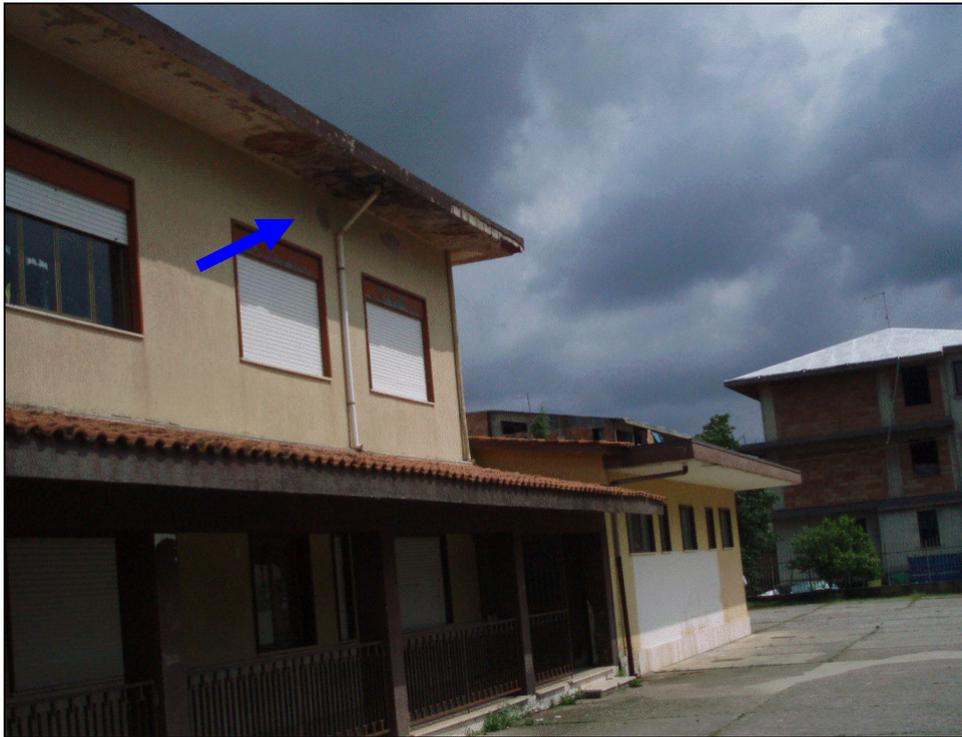
*Mantovana esterna in evidente stato di carbonatazione*

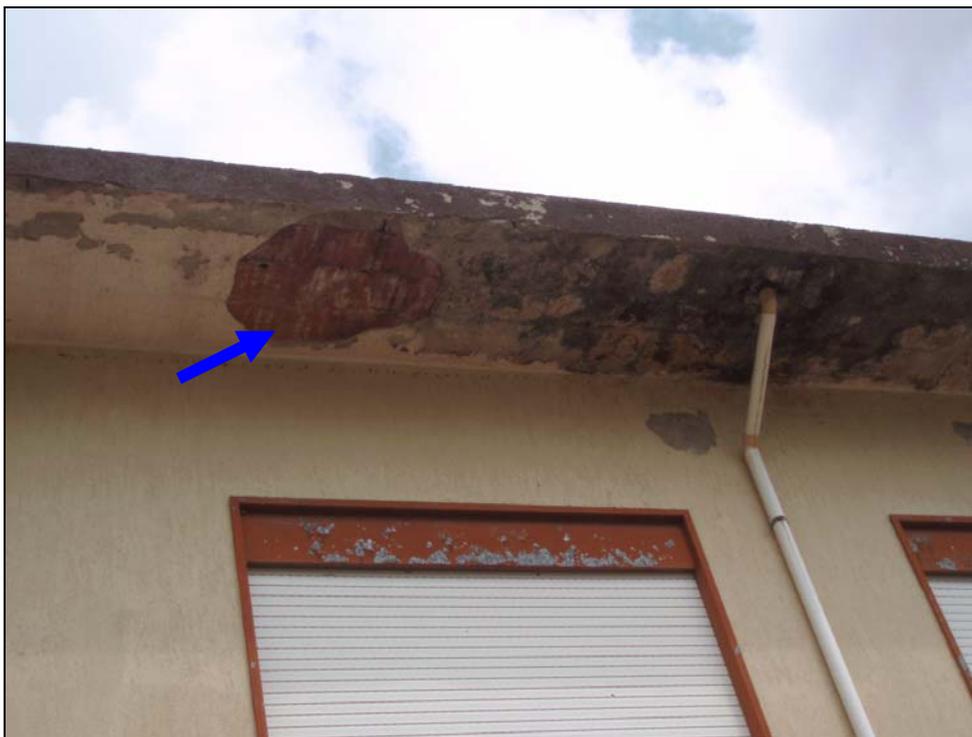
*Mantovana esterna in evidente stato di carbonatazione con intonaci degradati*

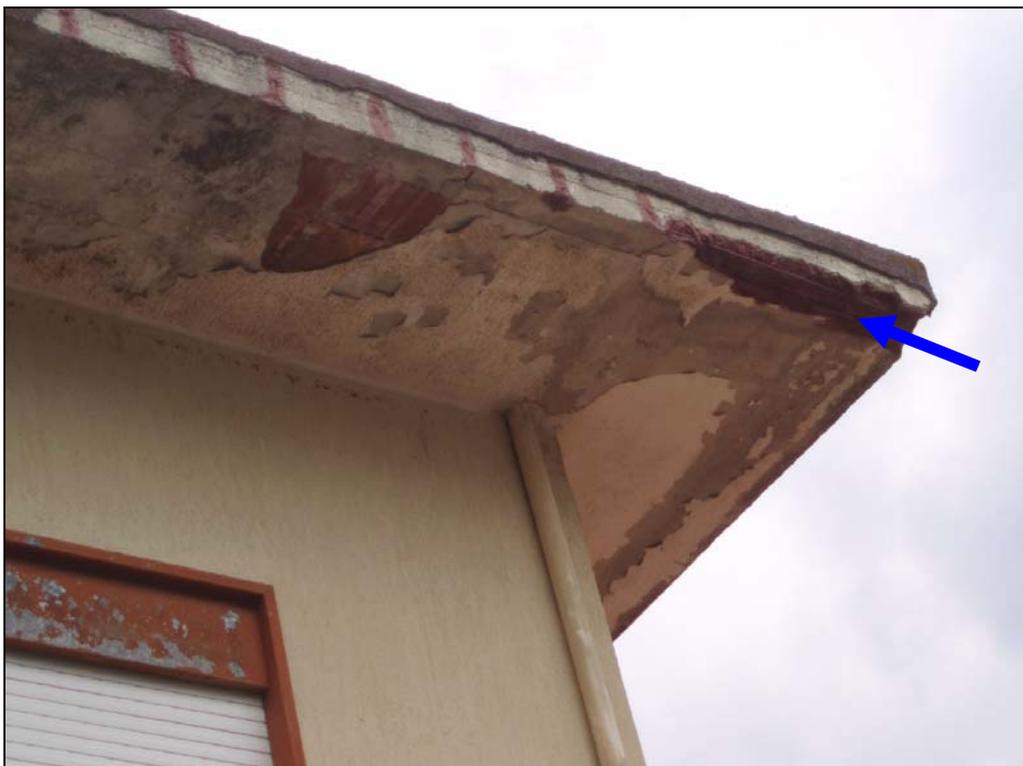
*Mantovana esterna in evidente stato di carbonatazione e copriferro esploso*

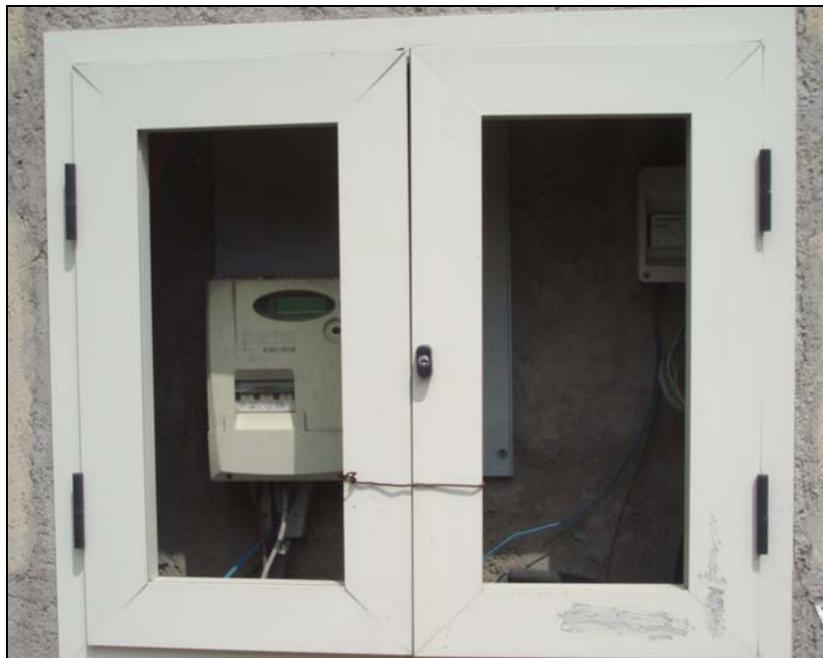
*Vano misuratore da ripristinare*

2. ripristino del vano destinato al misuratore di corrente elettrica

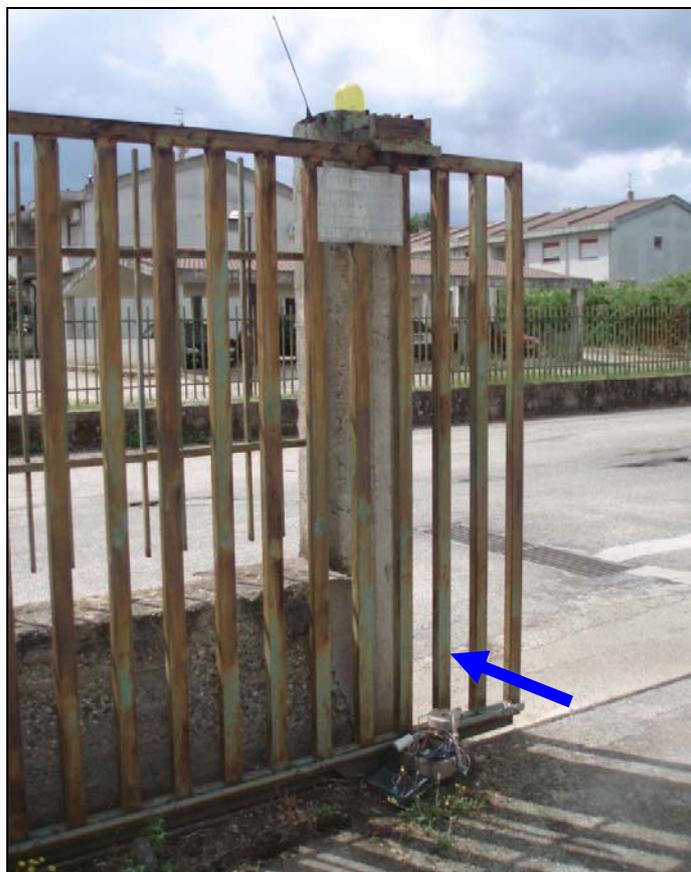
*Motore elettrico danneggiato da spostare in altra posizione altimetrica*

3. attivazione elettromeccanica del cancello principale previo ripristino del motore elettrico e posizionamento dello stesso in altra posizione (ovvero innalzato di circa 50 cm) per preservarlo da eventuali allagamenti provocati da piogge eccezionali.
